Miljø- og klimarapport

2017

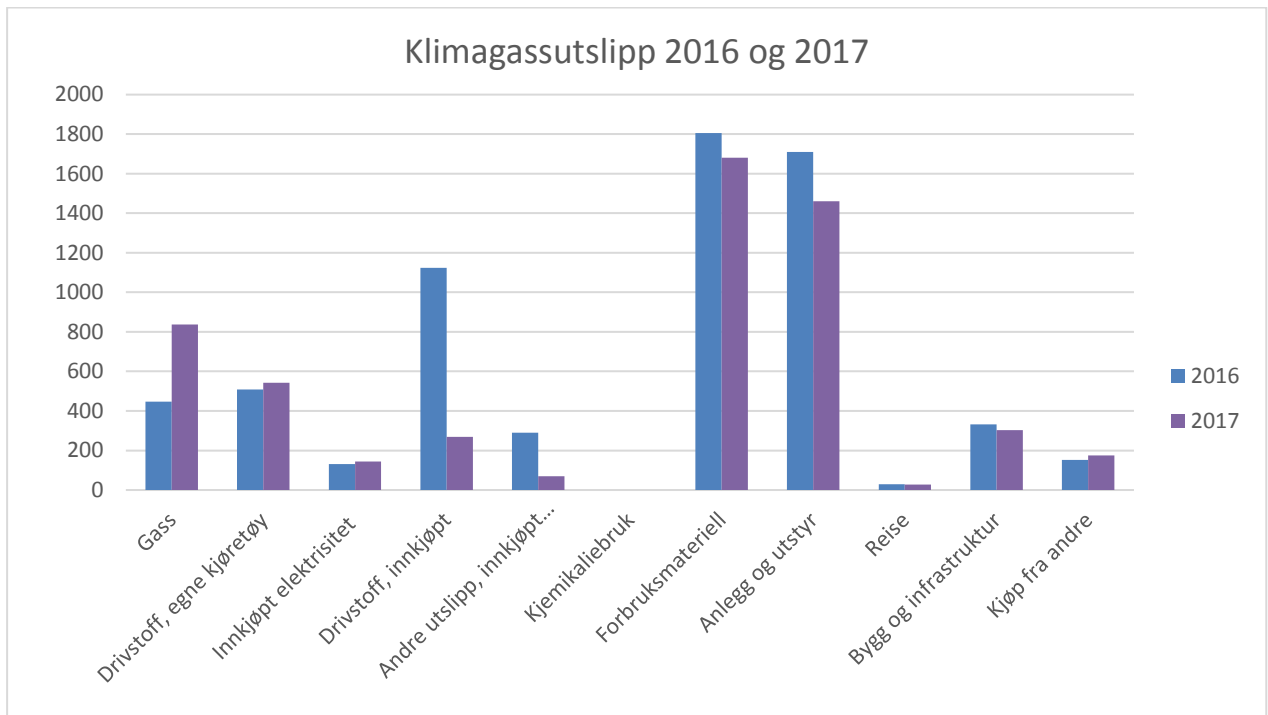
Figur 3 Klimagassutslipp i Sirkula 2016 og 2017

Klimaregnskapet for Sirkula 2017 viser et totalt klimagassutslipp på 5 507 tonn CO₂ ekvivalenter. Dette er en nedgang på 1025 tonn i forhold til 2016. Nedgangen skyldes overgang til biogass på renovasjonsbilene som utfører innsamlingsordningen. Det er innkjøp av forbruksmateriell og anlegg- og utstyr som bidrar til størst utslipp, men også her har det vært en nedgang fra 2016. Økningen av utslipp på gass skyldes at deponiet på Gålåsholmen er tatt med i klimagassregnsake fra 2017, etter at Sirkula tok over driften av dette i 2016.

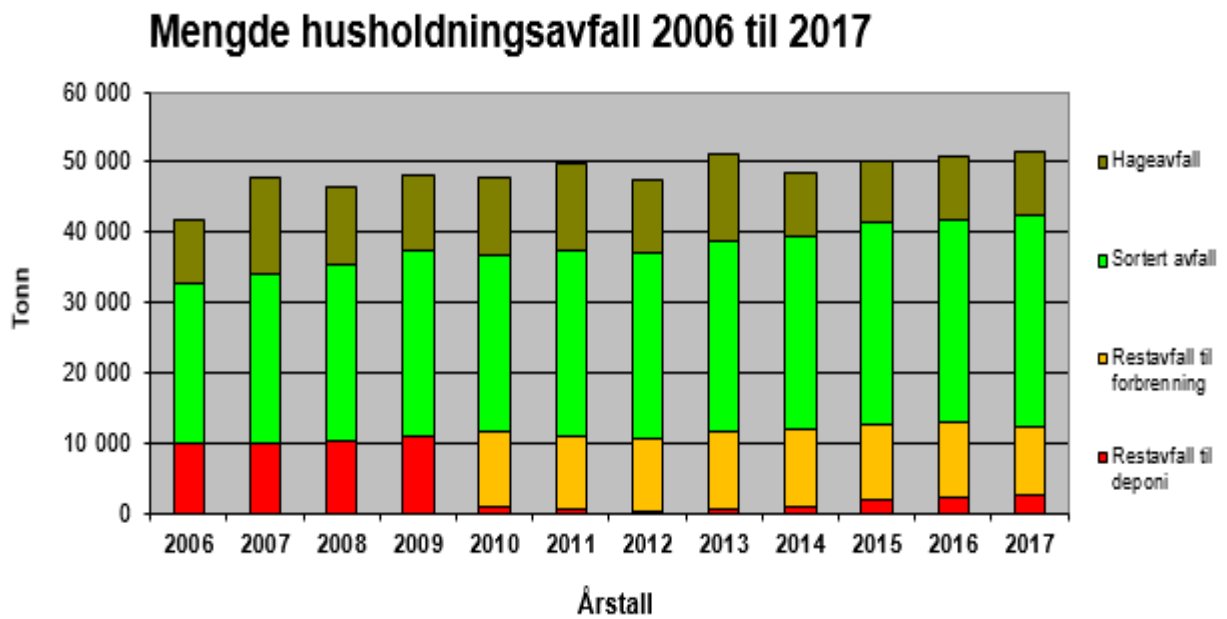
Figur 4 Utvikling i avfallsmengder

Figur 4 viser utviklingen i avfallsmengder og hvordan forholdet mellom de forskjellige trinnene i avfallshierarkiet har utviklet seg i perioden 2007 – 2017.

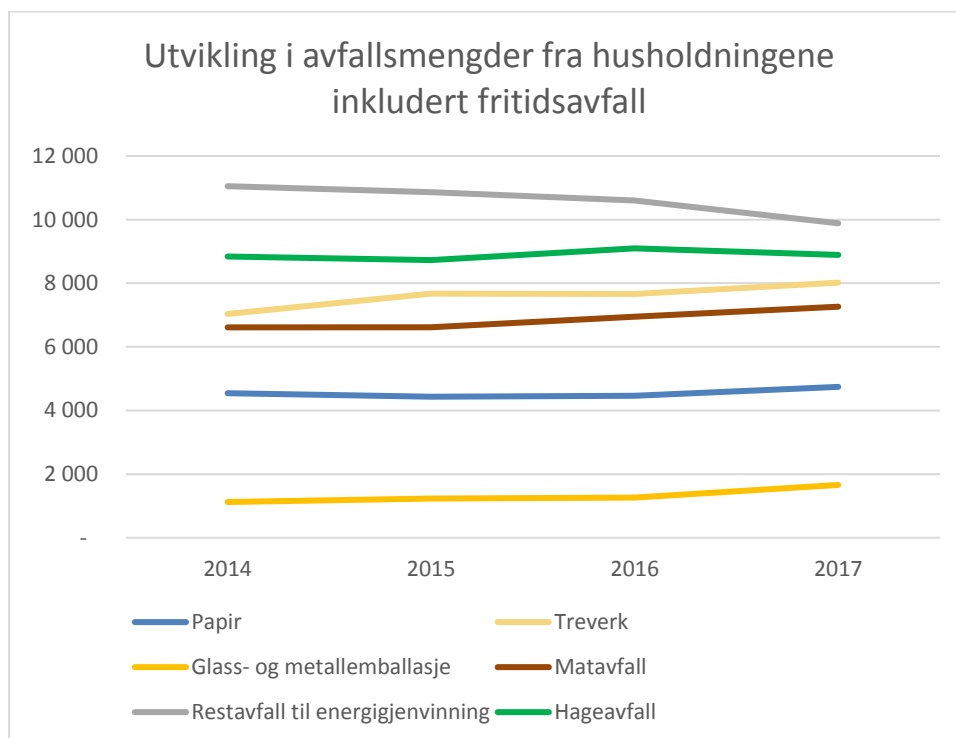
Figur 5 Utvikling i avfallsmengder

Figur 5 viser utvikling av de seks største fraksjonene fra 2014 fram til i dag.

Tallene viser at restavfall og hageavfallsmengden går ned, mens de øvrige fraksjonene har hatt en økning. Økning i matavfall kan henge sammen med at folk har blitt flinkere til å sortere.

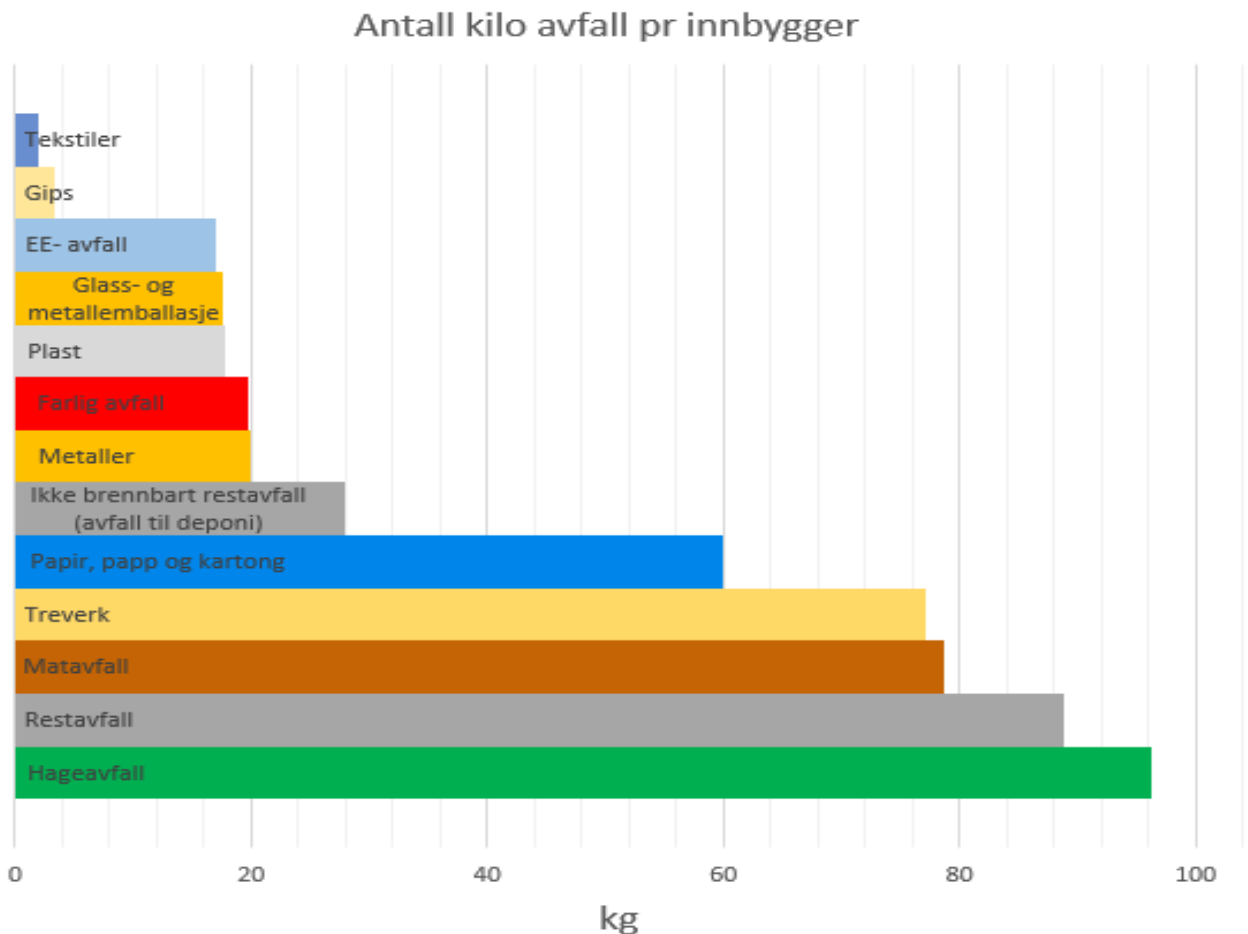
Figur 6 Antall kg avfall pr innbygger

Figur 6 viser mengder avfall som hver enkelt innbygger på Hedmarken kastet i 2017. Tallene er basert på innbyggertallet 31.12.2016.

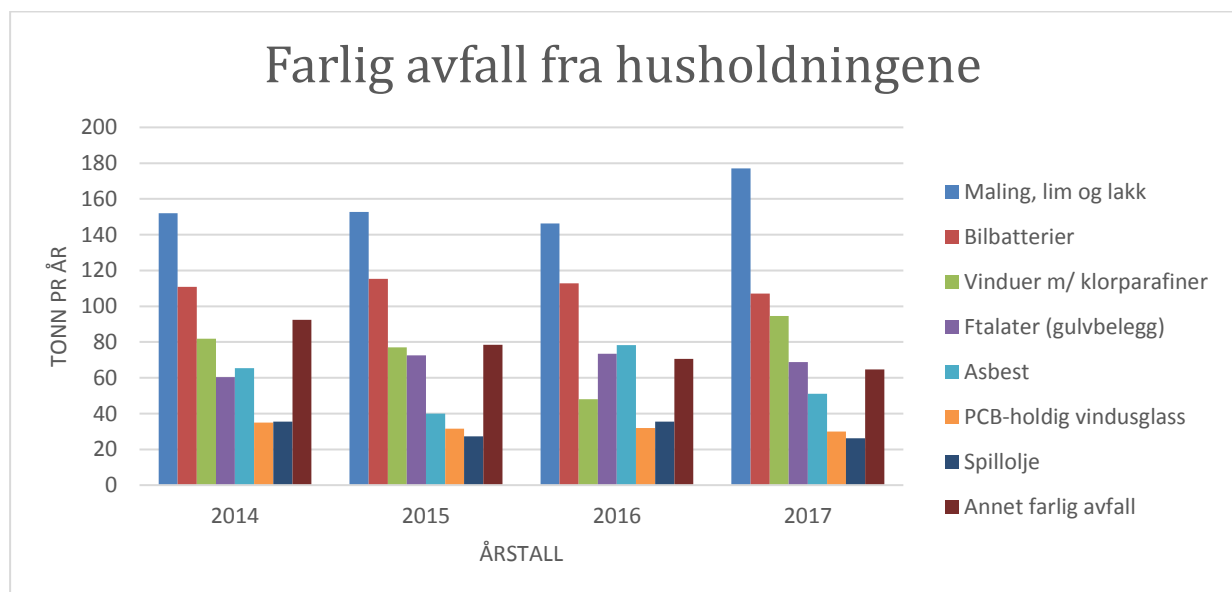
Figur 8: Farlig avfall fra husholdningene

Figur 8 viser innsamlede mengder farlig avfall eksklusiv impregnert treverk.

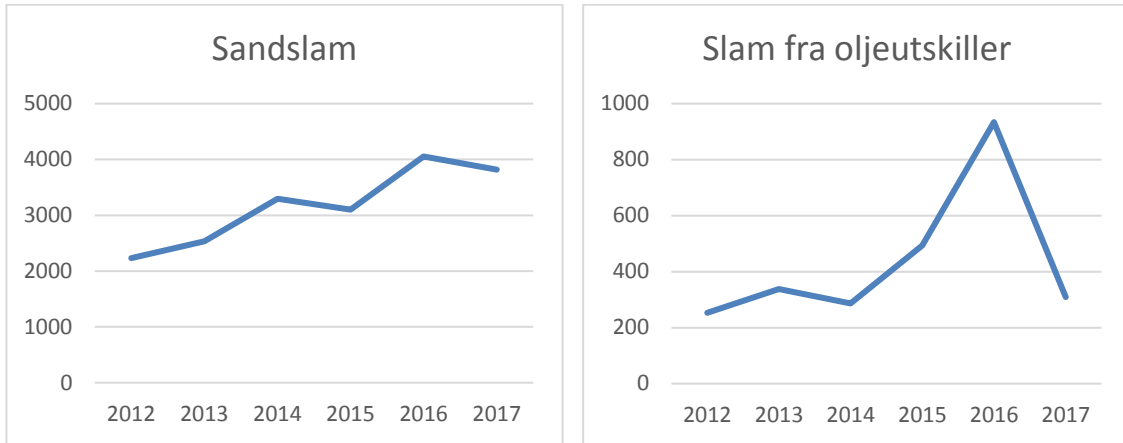
Figur 3 Utvikling av mengder (tonn) med sand- og oljeslam 2012-2017

Sand- og oljeslamanlegget mottok 3820 tonn sandslam og 309 tonn slam fra oljeutskillere i 2017. Dette er en liten nedgang fra 2016. Figur 9 viser hvordan mengde sandslam og slam fra oljeutskillere har endret seg. Nedgangen i 2017 skyldes at anlegget i perioder har vært stengt for vedlikehold.

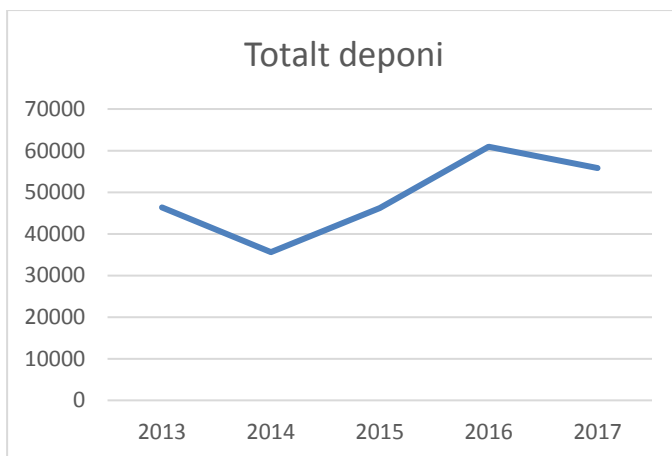
Figur 10 Utvikling av mengder (tonn) med deponivarer 2013-2017

I 2017 ble det mottatt 55.801 tonn avfall til deponi, av dette har 8270 tonn blitt utsortert og nyttgjort på andre måter. Letter forurensede masser er lagt på mellomlager for å kunne benyttes til overdekning ved avslutning av husholdningsdeponiet. Figuren nedenfor viser utvikling av mengder til deponi de fem siste årene.

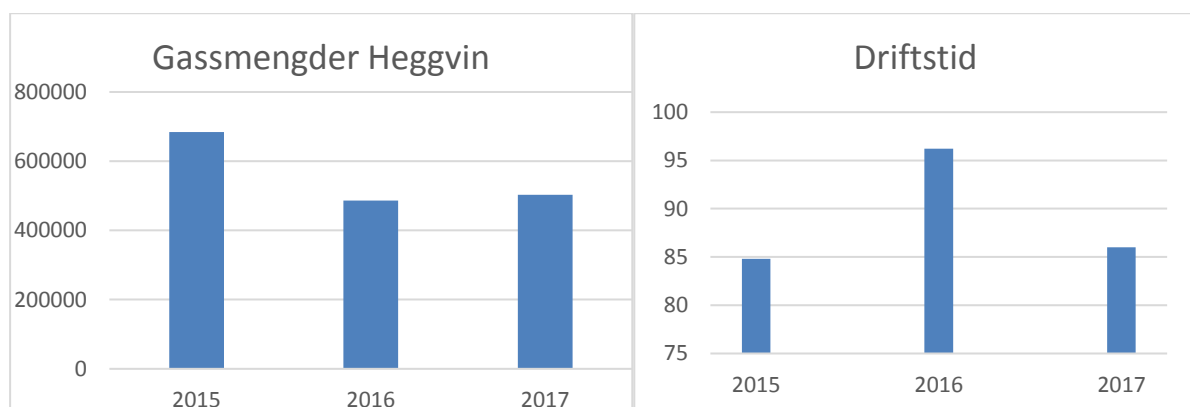
Figur 4: Gassmengder (m^3 CH_4) og driftstilgjengelighet (%) de tre siste årene.

Figur 11 gir en oversikt over gassproduksjon og driftstid de tre siste årene. Driftstiden var lavere i 2017 enn i 2016 grunnet forbedringsarbeid på anlegget.

Gassopsamlingssystemet på Heggvin er anlagt i den eldre delen av deponiet hvor det er deponert organisk materiale som produserer metangass (CH_4) ved nedbrytning. Systemet består av 32 vertikale og 3 horisontale gassbrønner for uttak av gass, hvorav 29 er i drift og produserer gass. I 2017 ble det tatt ut 503108 m^3 CH_4 i gassanlegget på Heggvin, omregnet til energi utgjør dette ca 1983092 Kwh. Gassen er primært brukt til oppvarming av servicebygg og verksted/farlig avfallsbygg, overskuddsgassen blir faklet.

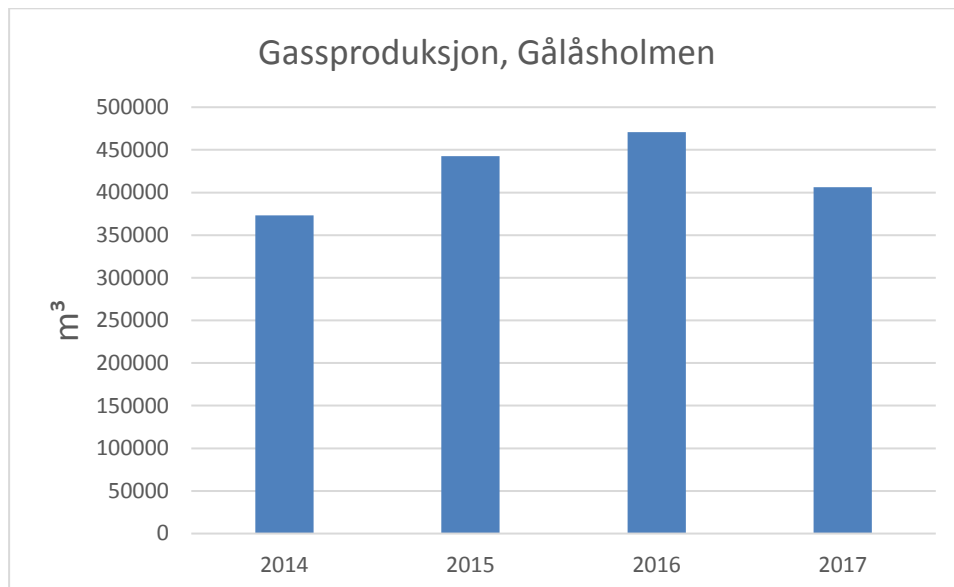
Figur 63: Gassmengder (m³ CH₄) på Gålåsholmen.

I 2017 er det produsert 406372 Nm³ metangass, det tilsvarer ca 1780036 Kwh omregnet til strøm. Dette er en nedgang på 7,8% ifh 2016. Det forventes gassproduksjon fra deponiet i mange år framover.
